## **Brunnensanierungen Zusammenfassung 2013-2015**

### **Ebalwas Februar 2013**

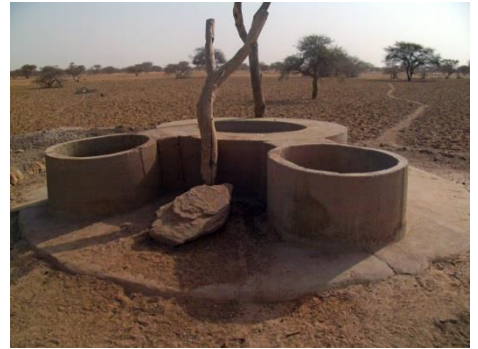
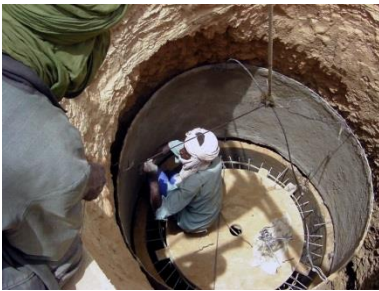
Der Brunnen „Ebalwas“ befindet sich in der Region Azawagh und ist 38 Metern tief.

An diesem Brunnen nagte der „Zahn der Zeit“ und das Schlagen der Wassersäcke beim Raufholen, hat die Wände brüchig gemacht. Die Betonringe sind gesetzt, verputzt und die zwei Tränken für die Tiere zementiert.

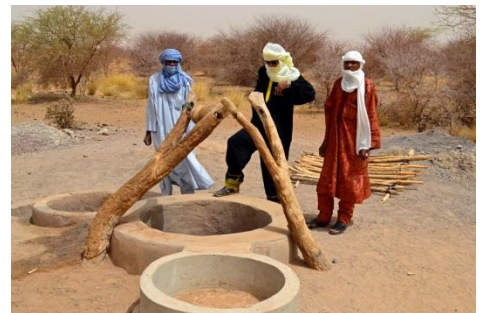
Dieser Brunnen ist 42 Meter tief und seit Jahren in Gebrauch. Wie so oft, sind die oberen 20 Meter in einem schlechten Zustand, da dort die schweren Wassersäcke pendeln und die Brunnenwände in ihrer Konstruktion mit der Zeit schwächen und bröselig werden lässt. 8 Betonringe verhindern nun ein Einstürzen oder Auswaschen des oberen Brunnenschachtes.

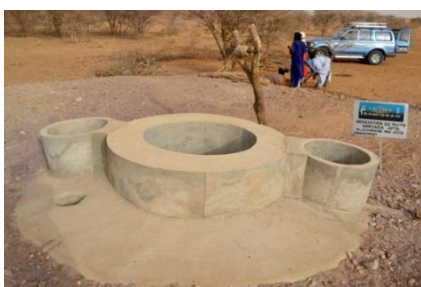
Auch dieser Ziehbrunnen wurde im oberen Teil mit Betonringen ausgekleidet. Mit der Eselskarre wurde Sand, Geröll, grosse Steine und Wasser an die Baustelle geführt. Armierungseisen wurden zurechtgebogen, geschnitten und eingepasst. Der Rand wurde aufbetoniert und die Halterung für den Wassersack erneut eingegraben.

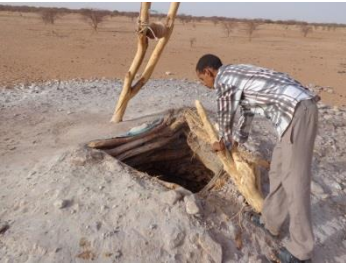
Der Brunnen „Akatama“ befindet sich in der Region Azawagh und ist 38 Meter tief. Es ist ein stark frequentierter Ziehbrunnen, der noch keinen hohen Rand aufweist. Während der Jahre sind auch hier im Schacht Auswaschungen durch das Pendeln der schweren Wassersäcke entstanden.

Oftmals musste der „Besitzer“ den Brunnen nach der Regenzeit erneut ausgraben und säubern, da Geröll und Sand den Wassereinlauf verschlossen.

Vier Schalungsringe schützen nun den oberen Teil des Brunnens und nun wird die Erhöhung des Randes in Angriff genommen.

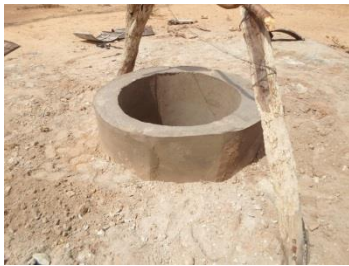
Nach der Trocknung des Betons wurde der Brunnen wieder dem Terrain angeglichen. Es fehlt nur noch die Betonierung um den Brunnenrand am Boden, was die Baucrew in der Zwischenzeit erledigt hat.

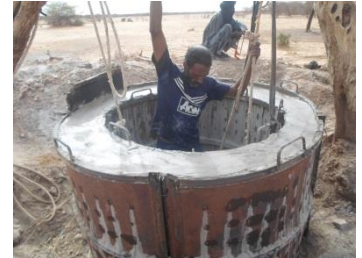
Auch bei diesem stark benützten Brunnen musste mit drei Betonringen im oberen Teil die Wand ausgebessert und verstärkt werden. Die Zugvorrichtung wurde ausgewechselt und der Brunnenrand neu verputzt. Die Arbeiten endeten mit der Nivellierung der Umgebung. Die Tuareg Nomaden sind froh, ihr Trinkwasser wieder sauber und ohne Probleme aus dem Brunnen schöpfen zu können.

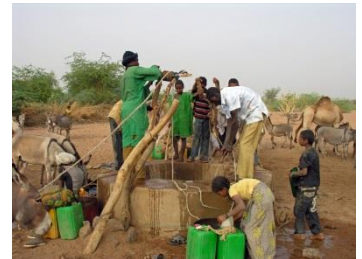
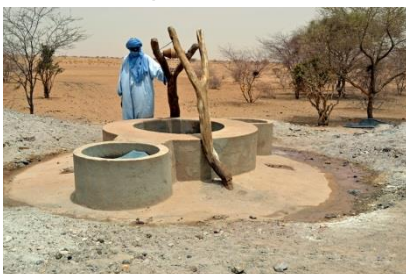
Dieser traditionelle Ziehbrunnen von Ahamane in der Region Azawagh ist 39 Meter tief und seit Jahren in Gebrauch. Wie so oft sind die oberen 20 Meter in einem schlechten Zustand, da beim Raufziehen des schweren, pendelnden Wassersackes die Brunnenwände im oberen Drittel am meisten leiden. Nun verhindern 7 Betonringe das Einstürzen und Auswaschen des oberen Brunnenschachtes. Gleichzeitig betonierten wir neu zwei Tiertränken links und rechts des Brunnens. So wird die Arbeit für die Hirten erleichtert und sie müssen den massigen Wassersack nicht weit tragen, um ihn zu entleeren.

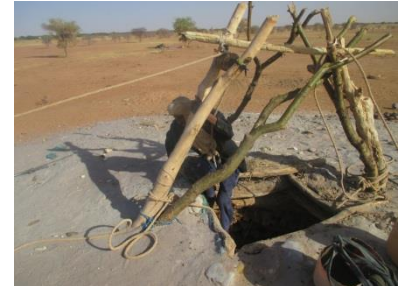
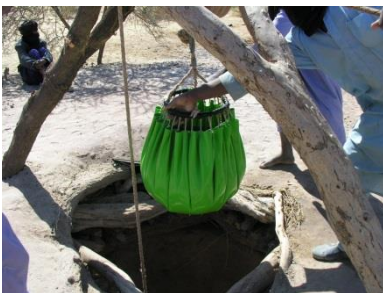
Dieser Ziehbrunnen wurde vor Jahrzehnten von Hand gegraben. Er ist 38 Meter tief und die Wände sind mit Euphorbien Holz traditionell ausgekleidet. Die erste Inspektion unseres Brunnenfachmanns brachte bröckelnde Wände und morsche Stützbalken zu Tage.

Durch das Pendeln der oftmals 50 kg schweren Wassersäcke wurden die Brunnenwände in Mitleidenschaft gezogen und es entstanden mit den Jahren grosse Löcher. Diese Auswaschungen schwächen mit der Zeit die Wände und der Brunnenschacht drohte einzustürzen.

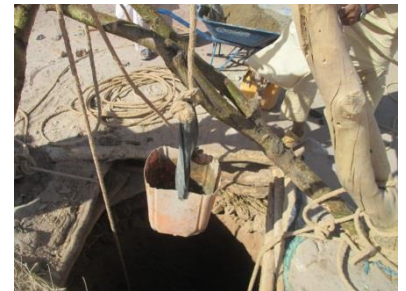
Stetes Runterfallen von Gestein, Sand und Geröll hat den Brunnenboden um ca. 2 Meter aufgefüllt. Als erstes musste in mühseliger Kleinarbeit der Brunnenboden vom Schutt ausgeschaufelt und gereinigt werden.

Bedingt durch die engen Platzverhältnisse war das nur mit einem Kessel und einer kleinen Schaufel zu bewerkstelligen.

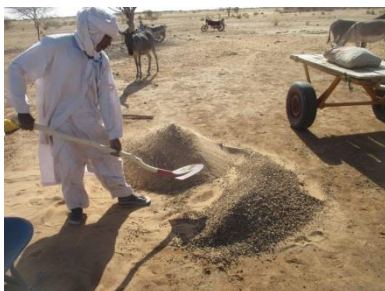
In der Zwischenzeit holten die Tuareg mit dem Eselskarren den benötigten Sand, Kies und Steine aus der Umgebung – dies wird zur Betonherstellung und Mauerung des Brunnenrandes benötigt.

Da sich der Brunnen gegen unten verjüngt, mussten die Schalungsringe immer wieder neu angepasst werden. Eine schwierige und Kräfte zehrende Arbeit, die sehr sorgfältig durchgeführt werden muss. Alles wurde mit Seilen gesichert.

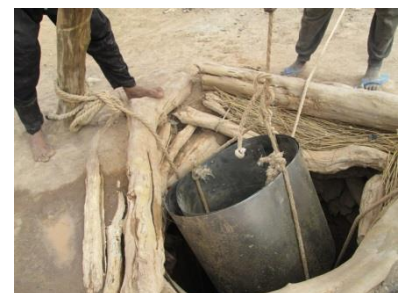
Bevor der Brunnenbauer mit dem Aufbau des nächsten Ringes beginnen konnte, musste der Zement immer einen Tag trocknen.

Einen Monat später und nach dem Einpassen von 32 Betonringen war die Brunnenwand stabilisiert und der Einsturz verhindert.
