ENMIGRAW Suisse – Engagement bewegt

Brunnensanierungen Zusammenfassung 2022-2025

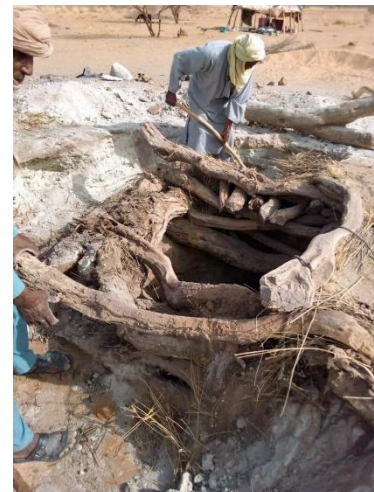
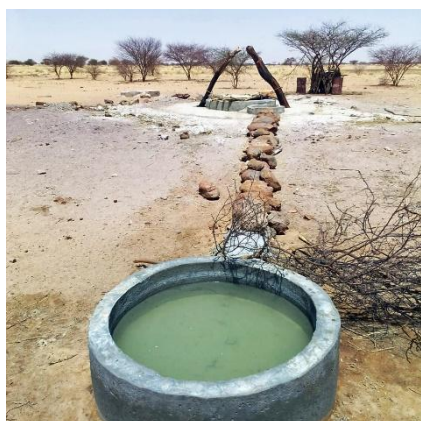
Hima Juli 2022

Dieser Brunnen mit 45 Metern Tiefe war in einem bedenklichen Zustand und so haben Embelwa und unser Maurermeister Affano beschlossen, ihn als nächstens zu sanieren.

Die Brunnenöffnung wurde freigelegt und abgesichert, damit die Arbeiten in der Tiefe starten konnten. Als erstes wird das Wasser bis zum letzten Rest ausgeschöpft, die Löcher im Schacht geflickt und mit dem Aufbau des ersten Betonringes begonnen. Dieser ist der wichtigste, denn darauf werden die nächsten Ringe gesetzt und seitlich in der Wand verankert.

Ich habe einen grossen Respekt vor den Männern, die solche Brunnen sanieren. Der Schacht ist eng, alles muss kesselweise in die Tiefe gebracht werden.

Nach 2-monatigem Aufbau stabilisieren 10 Betonringe die brüchigen Wände und Hima Algoulass bedankt sich bei allen Spendern!

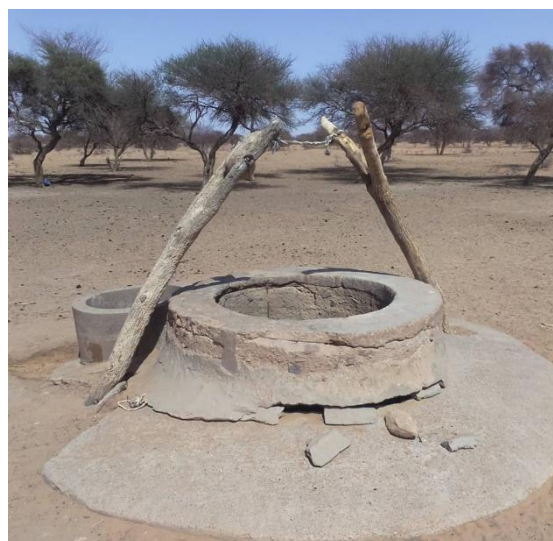
Aghali September 2022

Schon im 2011 wurde dieser Brunnen von uns saniert. Doch die Jahre und das Klima haben ihre Spuren hinterlassen. Der Beton ist abgeplatzt, die Bodenplatte unterspült und der Brunnenrand braucht auch eine Verstärkung!

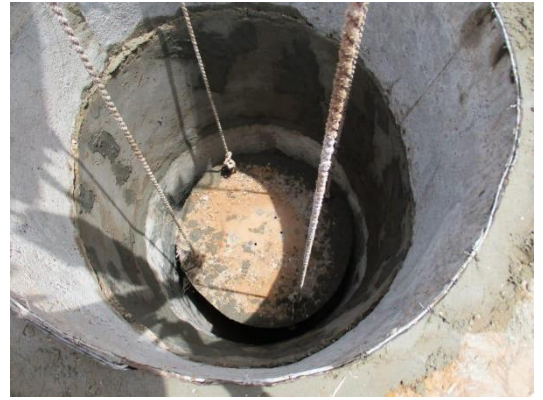
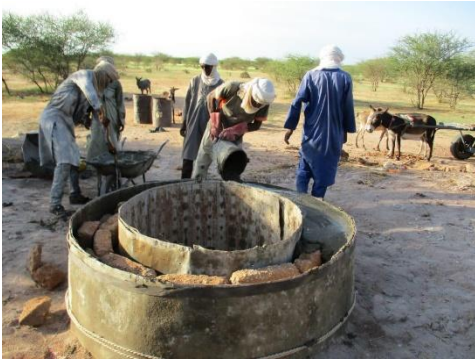
Ghalio Oktober 2022

Dieser traditionelle Ziehbrunnen in der Region Azawagh ist 32 Meter tief und die oberen 18 Meter waren in einem besorgniserregenden Zustand. Die Wände waren brüchig und mit grossen Löchern durchsetzt, welche die Baucrew zuerst auffüllen musste. Auf dieser Plattform arbeitet der Maurer Afano und baut Betonring um Betonring in den Schacht ein.

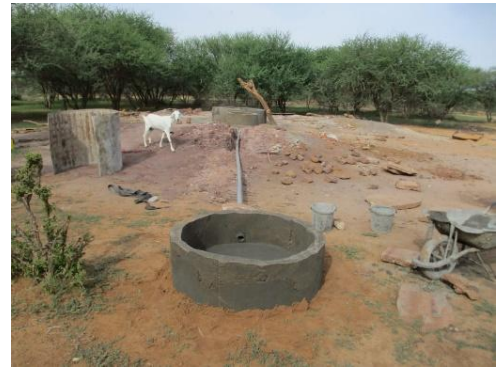
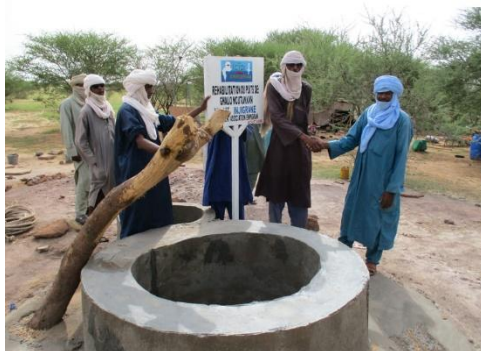
Der Brunnenrand wird mit grossen Steinen und Armierungseisen aufgebaut....

....anschliessend wird das Tränkebassin für die Tiere mit Wasser aufgefüllt und die jetzt noch freiliegende Zuleitung zugeschüttet und mit Steinen geschützt.

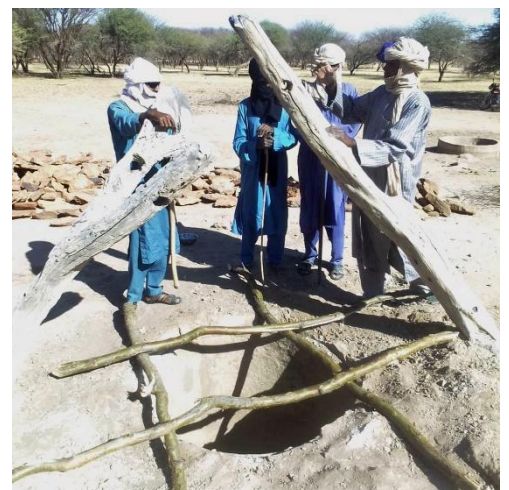
Youssouf Dezember 2022

Vor Jahren wurde dieser Brunnen durch eine andere Hilfsorganisation saniert – leider wurden schlechte Materialien dafür verwendet. Der Sand, den man dem Zement zumischt, war mit Ziegenkot verunreinigt, die eingesetzten Schalungssteine bestanden mehrheitlich aus Stroh. So haben sich die geflickten Wände in der Zwischenzeit fast vollständig aufgelöst und ein Hilferuf des Besitzers erreichte ENMIGRAW Niger.

Nach einer Besichtigung des Maurers Affano vor Ort, beschlossen wir, diesen Brunnen nochmals auszubessern und somit die Erhaltung einer solch wichtigen Wasserquelle zu sichern.

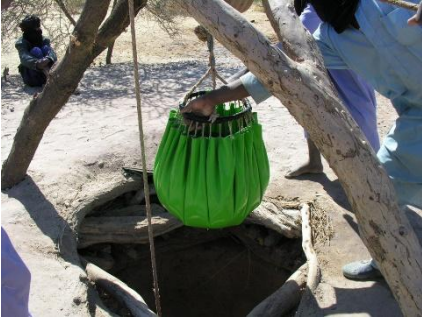
Baye März 2023

Dieser Ziehbrunnen wurde vor Jahrzehnten von Hand gegraben. Er ist 38 Meter tief und die Wände sind mit Euphorbien Holz traditionell ausgekleidet. Die erste Inspektion unseres Brunnenfachmanns brachte bröckelnde Wände und morsche Stützbalken zu Tage.

Durch das Pendeln der oftmals 50 kg schweren Wassersäcke wurden die Brunnenwände in Mitleidenschaft gezogen und es entstanden mit den Jahren grosse Löcher. Diese Auswaschungen schwächen die Wände und Teile des Brunnenschachtes drohte einzustürzen.

Stetes Runterfallen von Gestein, Sand und Geröll hat den Brunnenboden um ca. 2 Meter aufgefüllt. Als erstes musste in mühseliger Kleinarbeit der Brunnenboden vom Schutt ausgeschaufelt und gereinigt werden.

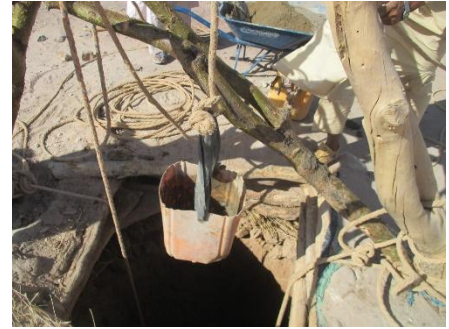
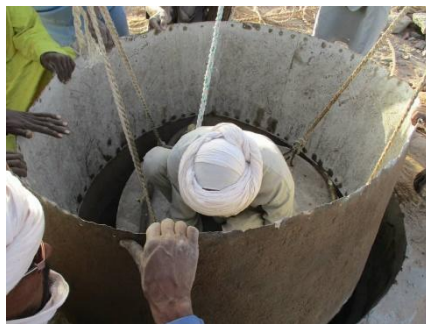
Bedingt durch die engen Platzverhältnisse war das nur mit einem Kessel und einer kleinen Schaufel zu bewerkstelligen.

Da sich der Brunnen gegen unten verjüngt, mussten die Schalungsringe immer wieder neu angepasst werden. Eine schwierige und Kräfte zehrende Arbeit, die sehr sorgfältig durchgeführt werden muss. Alles wurde mit Seilen gesichert.

Bevor der Brunnenbauer mit dem Aufbau des nächsten Ringes beginnen konnte, musste der Zement immer mehrere Tage trocknen.

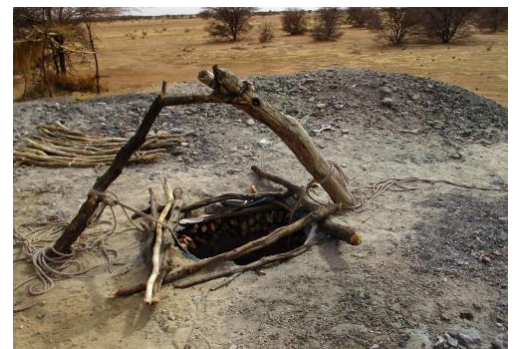
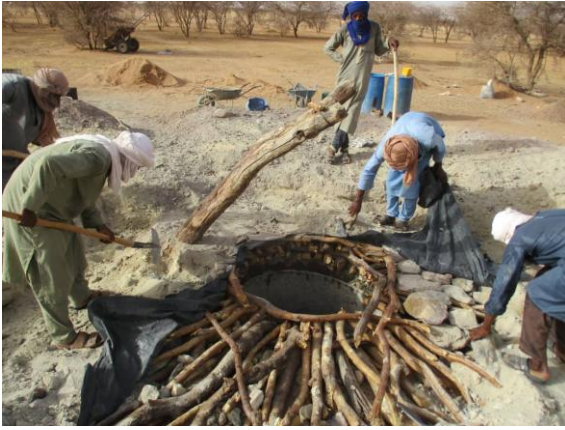
Zabi September 2023

Dieser Ziehbrunnen befindet sich in einer Region, die von vielen Nomaden frequentiert wird. Er ist 42 Meter tief und die Wände sind mit Euphorbien Holz traditionell ausgekleidet. Die Brunnenöffnung ist ebenerdig und somit auch eine Gefahr für Mensch und Tier.

Die erste Inspektion unseres Brunnenfachmanns brachte bröckelnde Wände und morsche Stützbalken zu Tage.

Zu Beginn der Sanierung wurde der alte Brunnenrand vollständig entfernt, die Haltevorrichtung für die Schachtarbeiten eingerichtet und den Brunnenboden von Wasser und Geröll befreit. Alle verfügbaren Hände wurden gebraucht.

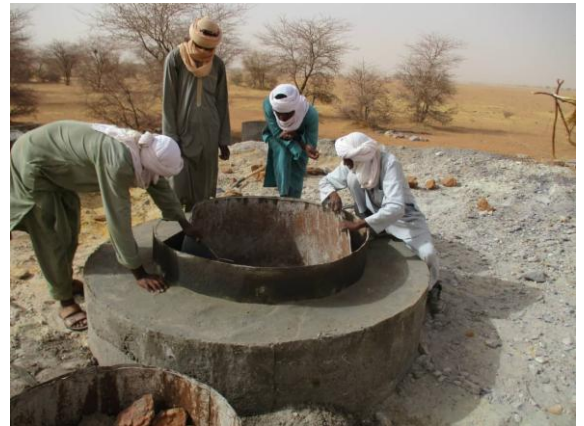
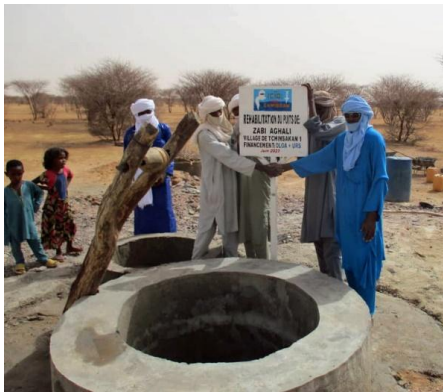
Anschliessend kam die kräfte- und zeitraubende Arbeit des Betonringaufbaus, welche etwa 2 Wochen dauerte. Nun werden noch der Brunnenrand und die dazugehörigen Becken für die Tränkung der Tiere gebaut, die Zugvorrichtung neu einbetoniert und die Übergänge der der Ringe in der Brunnenwand verputzt.

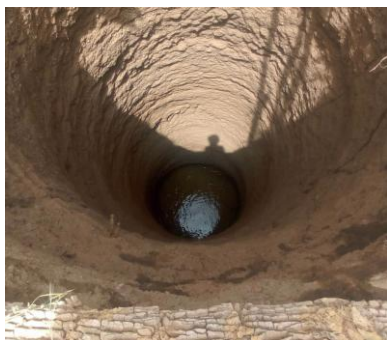
Mouhamed Februar 2024

Der alte Brunnen ist durch das Absinken des Grundwasserspiegels ausgetrocknet und die Familie und die Nomaden mussten eine weite Strecke bis zum nächsten Brunnen zurücklegen. Nachdem man eine Fachperson kontaktiert hatte, wurde an der bezeichneten Stelle ein neuer, tieferer Brunnen bis 5 Meter unter die wasser-führende Schicht gegraben. Anschliessend musste man mehrere Tage warten, um zu sehen, wie weit das Wasser ansteigt, oder ob man noch einige Meter tiefer graben muss.

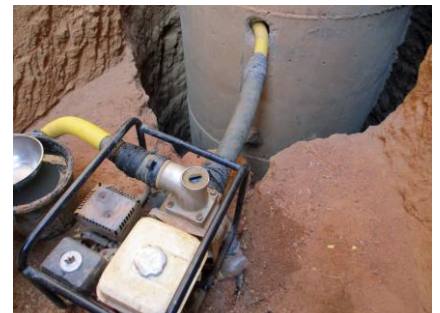
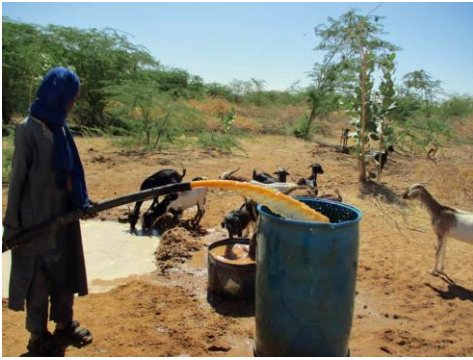
Ist die richtige Tiefe erreicht, fängt der Aufbau mit den Betonringen an. Während der Montage der Ringe, wird das einlaufende Wasser permanent mit einer Dieselpumpe abgesaugt. Nur so kann unser Maurer Affano und seine Crew arbeiten und der Beton kann austrocknen.

Dieses abgepumpte, noch sandige Wasser wird für die Tränkung der Tiere verwendet. Die Tuareg haben ihnen ein grosses Bassin gegraben, der Rest füllen sie in Fässer und Kanister ab. Ebenfalls wird es für das Mischen des Betons benützt.

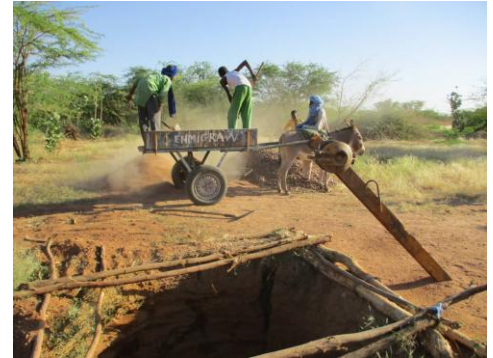
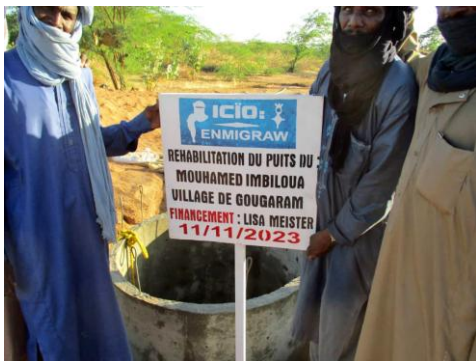
Auch hier kommt der ENMIGRAW Eselskarren der Frauen zum Zuge. Mit ihm werden Sand und Steine an die Baustelle geführt, damit die fertigen Stützringe hinterfüllt werden können.

Sobald alles gut getrocknet ist, macht sich Affano an den Aufbau und das zementieren der Brunnumrandung.

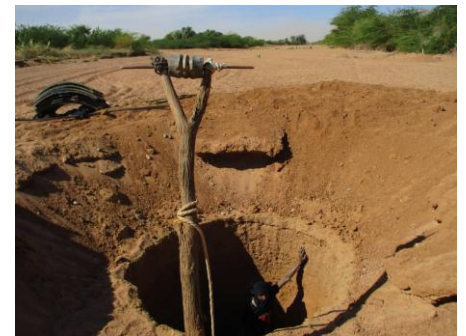
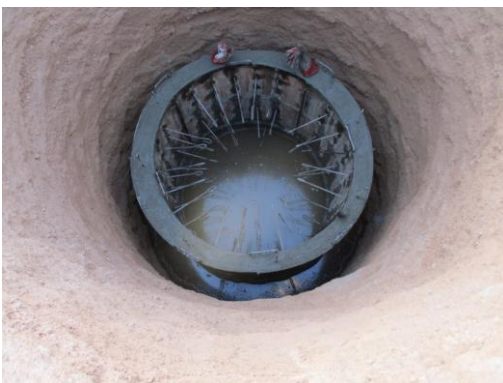
Rhissa Mai 2024

Dieser alte Brunnen wurde im Laufe der Jahre mit einer hohen Sandschicht zugedeckt und musste oftmals ausgegraben werden, um überhaupt Wasser schöpfen zu können.

Mit einem höheren Aufbau aus Betonringen, wollen wir das Zuwehen in Zukunft vermeiden. So kann dieser Brunnen von allen ohne Probleme genutzt werden.

Die ersten Ringe sind eingebaut, das Grundwasser drückt schon in die Höhe und zeigt, dass die vorangegangenen Grabungs- und Reinigungsarbeiten erfolgreich waren.

Nach 4 Wochen sind die Bauarbeiten beendet, die Zugvorrichtung einbetoniert und der Brunnenschacht hinterfüllt.

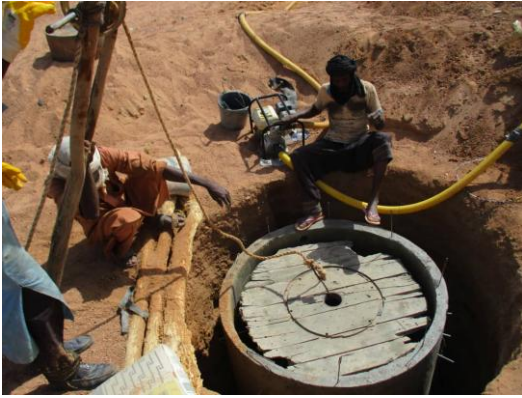
Harouna Juli 2024

Im März ging es im gleichen Atemzug mit der nächsten Brunnen-sanierung weiter. Unser Maurer Affano war schon vor Ort, Em-belwa organisierte all die benötigten und fehlenden Materialien. Bei diesem Brunnen musste man zuerst tiefer graben, da der Grundwasserspiegel in den letzten Jahren gesunken ist.

Auch hier kam die Dieselpumpe zu Einsatz, damit Affano die Ringe überhaupt setzen konnte und der Beton gut austrocknet.

Nach Abschluss der Betonarbeiten ging es noch ans Aufräumen, Planieren und Beschaffen einer passenden Zugvorrichtung
Kosten CHF 2'500.-

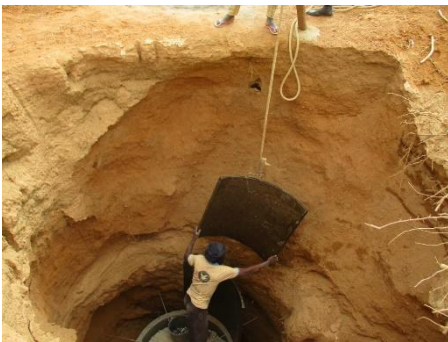
Ehizi Oktober 2024

Dieser Brunnen wurde von den Tuareg neu gegraben, da in der nahen Umgebung keinerlei Wasserversor-gung in nützlicher Frist zu erreichen war.

Der Grundwasserspiegel in dieser Gegend befindet sich bei 18-25 Me-tern, so konnte dieses Projekt gut realisiert werden. Zudem gab es keinerlei festere Gesteinsschichten, welche die Grabungsarbeiten ver-unmöglich hätten.

Sobald die benötigten Materia-lien vor Ort waren, fing das ein-gespielte Team mit dem Aufbau an. Bei diesen Arbeiten kam

6 Betonringe schützen nun diesen neuen Brunnenschacht und die Tuareg Nomaden sind mehr als froh um diese Möglichkeit der Was-serversorgung. **Kosten: CHF 3'100.-**

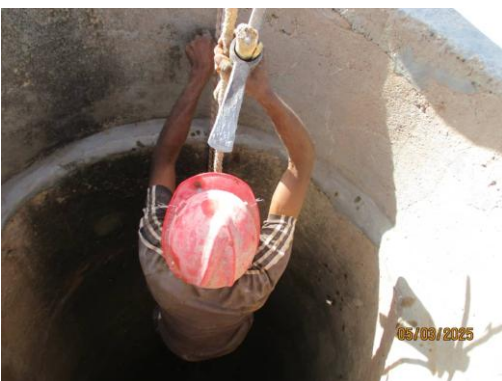
Youssouf Mai 2025

Im Mai 2016 wurde auch dieser Brunnen von uns saniert. Hier ha-ben sich über die Jahre durch das Hin und Her schlagen des schweren Wassersackes tiefe Kavernen und Krater in den Wän-den gebildet.

Unser Maurer Affano flickte die Löcher und wo nö-tig, wurde - wenn mach-bar - ein neuer Betonring eingesetzt. Auch der Brunnenrand und die Tier-tränken erhielten einen neuen Überzug.
