Brunnensanierungen Zusammenfassung 2016-2018

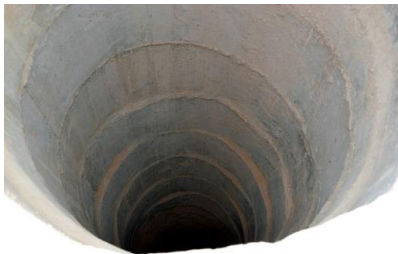
Auch dieser 32 Meter tiefe Brunnen war am zerfallen und die Sanierung begann noch letzten Dezember. Es ist für mich immer beeindruckend, wie die Baucrew mit einfachen Mitteln wie Schaufeln und Kessel, diese doch aufwändigen und manchmal gefährlichen Arbeiten meistert.

Neun Betonringe schützen nun die Wand vor Beschädigungen und verhindern eine weitere Erosion des Brunnens.

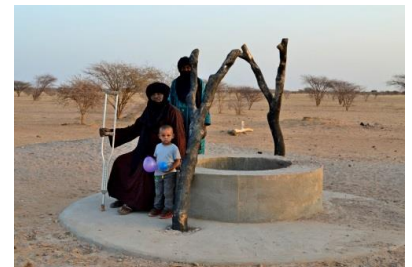
Rhissa und alle ansässigen Tuaregnomaden freuen sich über den renovierten Brunnen, welchen nun sauberes Trinkwasser für ihre Familien und Tiere liefert.

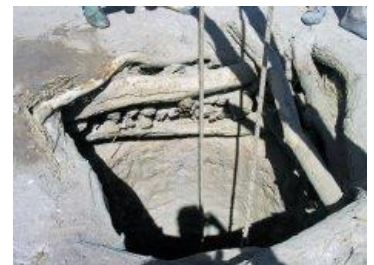
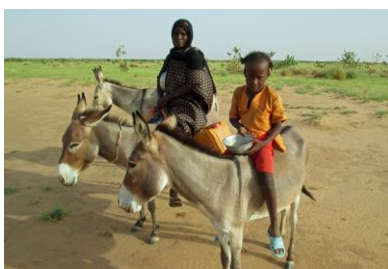
Die Sanierung des **80 Meter** tiefen Brunnens „Ibba“ fand letzte Woche ein Ende. Fast 2 Monate verbrachte die Brunnencrew und ihre Helfer im Lager in Etaras. Ein kleines Solarpanel garantiert die Ladung der Handys; so bleiben wir auf dem Laufenden und können bei allfälligen Problemen kurzfristige Entscheidungen treffen.

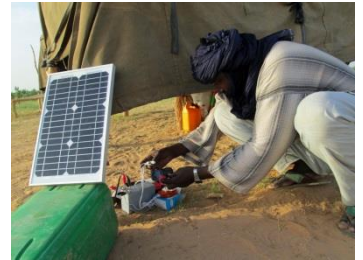
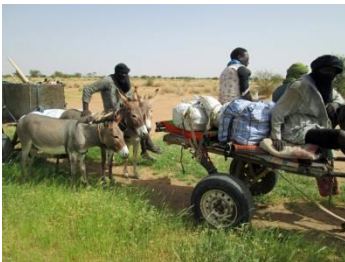
Mit Eselskarren wurden die benötigten Materialien von der Hauptstrasse zur Brunnenbaustelle gebracht. Armierungseisen, Schalungsringe, Zementsäcke, Schaufeln, Schubkarren und vieles mehr.

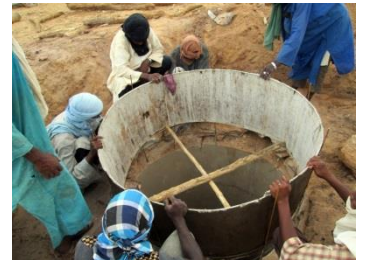
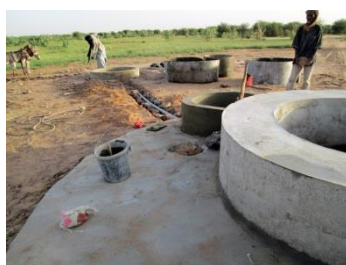
Das wichtigste war das Auffüllen der grossen Kavernen in den Wänden, die vom jahrelangen Pendeln der schweren Wassersäcke herrührte. Bis diese aufgeschüttet waren, verschwanden Kessel um Kessel von Geröll und Sand in den tiefen Buchten. Erst dann konnten die Schalungsringe platziert werden.

Nachdem der ganze Brunnenaufbau getrocknet ist, werden die Tränkebecken für das Vieh gebaut und mit Leitungen verbunden. So können gleichzeitig gruppenweise Tiere getränkt werden. Am Schluss werden die grossen Astgabeln mit der Seilrolle in die ausgesparten Löcher betoniert.

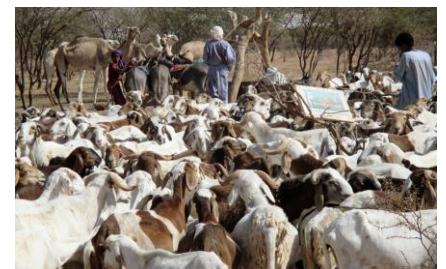
In der Wüste ist das Bild vielerorts dasselbe: bestehende Brunnen, welche vor Jahrzehnten gegraben wurden, sind baufällig und drohen einzustürzen. Um an sauberes Trinkwasser zu gelangen, müssen die Tuaregnomaden oftmals kilometerlange Wege in Kauf nehmen. Das Tränken der Herden und Befüllen der zahlreichen Kanister dauert häufig den ganzen Tag, zumal der Brunnen von mehreren Familien genutzt wird.

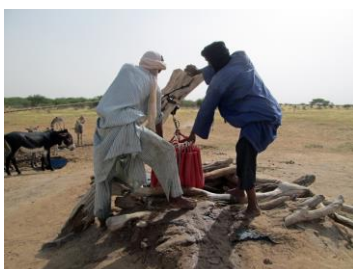
Der Brunnen „Mahamad“ ist 38 Meter tief und in alter Bauweise befestigt. Die Holzkonstruktion droht einzustürzen und herunterfallender Sand und Geröll verunreinigt das kostbare Trinkwasser. Eine Sanierung war also mehr als nötig!

Da dieser Brunnen nach unten konisch verläuft, war es einfacher die Unebenheiten der Wände mit rund geformten Betonziegelsteinen aufzubauen. Besonders da es unmöglich war, die erste Schalung der Ringe geeignet zu setzen.

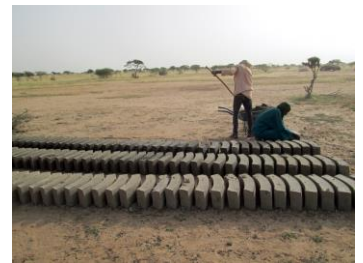
So wurden als Erstes die zahlreichen speziell gebogenen Betonsteine geformt und in der Sonne getrocknet.

In einem kleinen Kessel gelangte dann Stein für Stein in den Brunneschacht, wo in mühevoller und beschwerlicher Kleinarbeit die Wände neu aufgemauert wurden....

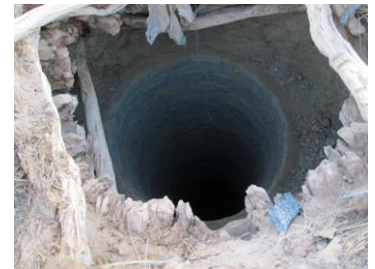
...bis etwa zwei Meter unter den alten Brunnenrand. Auch der Mörtel muss mit diesem System zum Maurer gelangen; die Helfer mischen zwischenzeitlich den Beton und befüllen die zahlreichen Kübel.

Um überhaupt so arbeiten zu können, wird eine Plattform aus Ästen gebaut, höhenverstellbar und an vier Seilen gesichert. Nicht ganz Suvakonform!

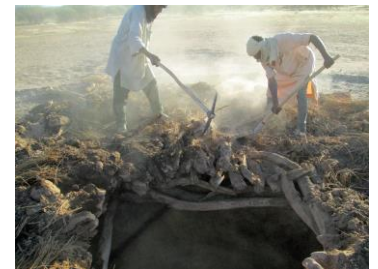
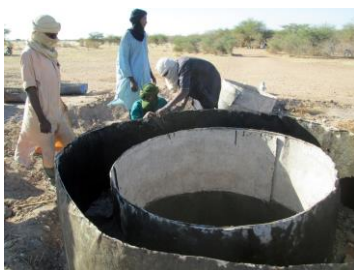
Erst jetzt werden die morschen Stämme, das Stroh, die Steine und der Sand der alten Brunnenöffnung entfernt.

Alles wird so freigelegt, dass der obere Aufbau mit einem Betonring fertig gestellt werden kann.

Der Konterbrunnen für das Tränken der Tiere wurde betoniert und die Zugvorrichtungen für die Wassersäcke wurden eingesetzt.

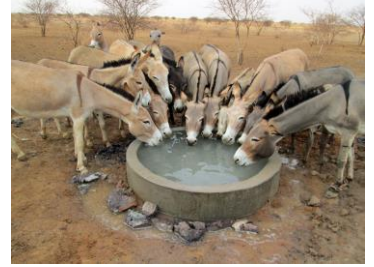
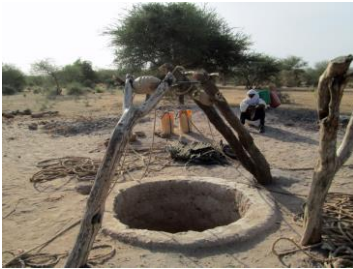
Der Brunnen „Habou Osman“ ist 42 Meter tief und in alter Bauweise hergestellt. Durch die stetige Reibung der Seile und des Wassersacks war der Beton mehr als bröckelig und der Brunnenrand zu niedrig, um das Runterfallen von Sand und Tierexkrementen zu verhindern.

Als erstes wurde die ganze Ausrüstung per Esels-karren über mehrere Kilometer zum besagten Brunnen gebracht. In der Zwischenzeit holten die Männer Sand, Geröll und grössere Steine, die es zur Reparatur der Löcher in der Brunnenwand brauchte

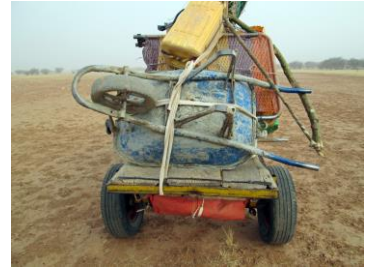
Anschliessend kam der Bau einer Konstruktion mit Plattform, die es dem Maurer erlaubte, per Seilzug auf der gewünschten Brunnentiefe zu halten und zu arbeiten.

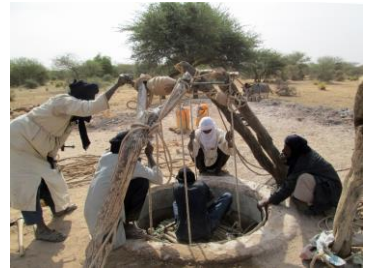
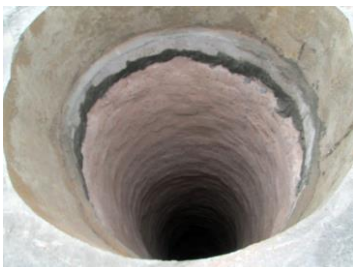
Die inneren Brunnenwände wurden geflickt und mit Beton ausgestrichen.

Jetzt kam die knifflige Arbeit – der obere alte Brunnenrand musste nahtlos mit dem ein Meter hohen Aufsatz verbunden und betoniert werden, so dass am Schluss ein stabiler hoher Brunnenrand entstand.

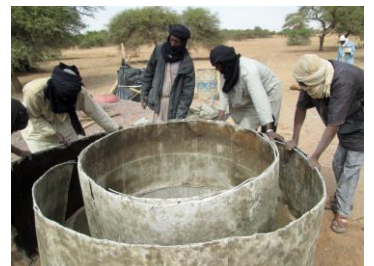
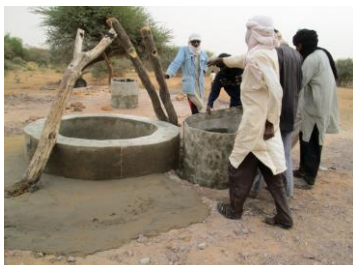
Sobald der Beton getrocknet war, wurden die beiden Gabelbäume als Zugvorrichtung eingegraben und befestigt. Ein Konterbrunnen entstand, was die Leerung des schweren Wassersacks für die Tuaregnomaden erleichtert.

Durch eine Leitung ist dieser mit einer weiter entfernten Tiertränke verbunden. Dies verhindert, dass die Hufe der vielen Tiere den aufgeweichten Boden mit der Zeit verdichten und zerstören.

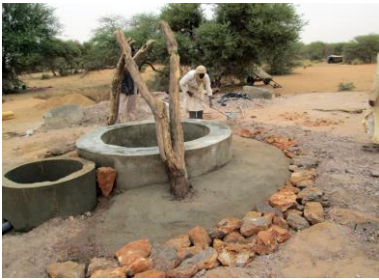
Ganz am Schluss wurde das Terrain mit grossen Steinen, Geröll und Kies nivelliert, die schroffen Übergänge eingeebnet und betoniert.

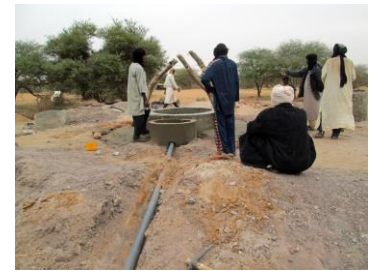
Da wir im Brunneninnern keine Betonringe einsetzen mussten, waren die Kosten dieser Sanierung tiefer als geplant. Habou und alle ansässigen Tuaregnomaden sind mehr als froh über den renovierten Brunnen. Er liefert nun sauberes Trinkwasser für Familien und Tiere

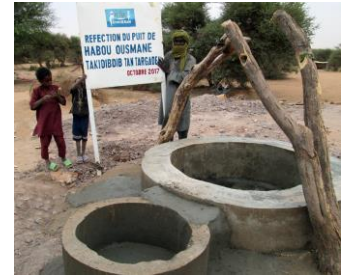
Diese Wasserstelle befindet sich in der Region Azawagh und ist 32 Meter tief. Der hohe Brunnenrand fehlt und die Stabilisierung des Randes mit Holzstämmen ist am verfallen. Zudem haben starke Regenfälle und die schlechte Bauweise Furchen und Kavernen an den Wänden ausgeschwemmt.

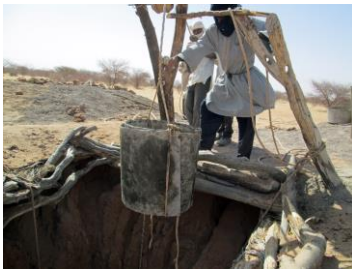
Im Gegensatz zu den letzten zwei Ziehbrunnen im 2017 können die Wände dieses Brunnens nach dem Ausbessern mit Betonringen verstärkt werden – die Herstellung der gebogenen Maurersteine fällt somit weg. Trotzdem muss jede Schalung, der benötigte Beton und die Steine für die Instandsetzung mit Seilen oder einem Kessel in den Schacht hinunter gelassen werden.

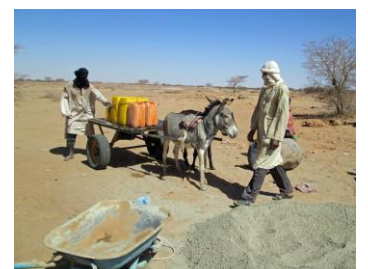
Für den Maurer Alassan Affano ist das der dritte Brunnen, den er in unserem Auftrag saniert und wir sind mehr als zufrieden mit seiner kompetenten Arbeit. Hier verstärkt er den obersten Schachtring, damit anschliessend die alte Holzbefestigung weggenommen werden kann.

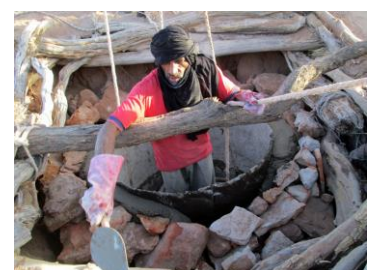
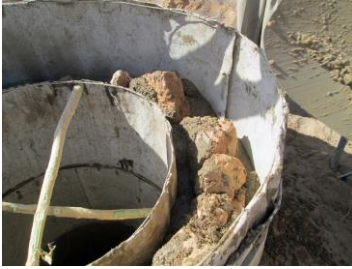
Unermüdlich arbeitet die Mannschaft weiter und ist erst zufrieden, als am Abend der neue hohe Brunnenrand so vorbereitet ist, dass am kommenden Morgen betoniert werden kann.

Nach zwei Tagen wird dieser ausgeschalt und die beiden Konterbrunnen zum Tränken der Tiere werden angefertigt. Auch hier sind die beiden Tränken mit einer Leitung verbunden.

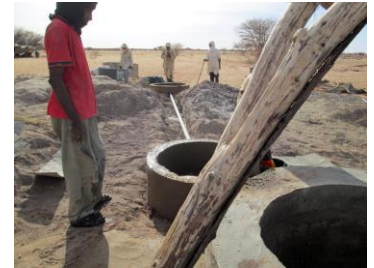
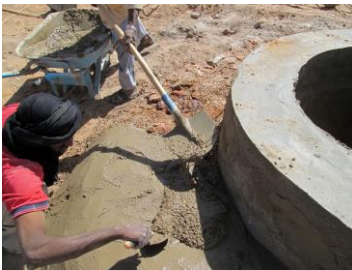
Die Umgebung wird eingeebnet und betoniert. So verhindert man eine Unterspülung des Randes durch überschwappendes Wassers aus den Säcken während des Tränkens der Herden.

Nach einem Monat sind die 30 Betonringe gesetzt, der Brunnen wieder „funktionstüchtig“ und in der Ferne warten die ersten Ziegen auf die Einweihung dieser Wasserquelle.

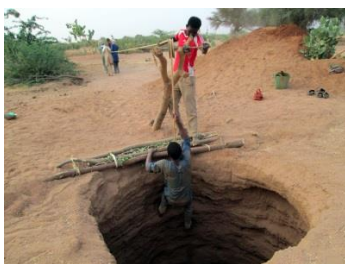
Dieser baufällige Ziehbrunnen ist 25 Meter tief und befindet sich in der Region Gougaram. Die unbefestigten Ränder bröckeln, füllen den Grund langsam aber sicher mit Geröll und sind für Mensch und Tier eine Gefahr. Nachdem wir die ersten Fotos dieses Brunnen begutachtet haben, beschlossen wir Imbilaou zu helfen und organisierten unsere bewährte Baucrew.

In mühseliger Kleinarbeit wurde der Brunnengrund von Sand, Geröll und grossen Steinen befreit. Auch mussten die Arbeiter tiefer graben, damit das Grundwasser wieder ungehindert einfließen konnte und sich so der Wasserspiegel normalisierte.

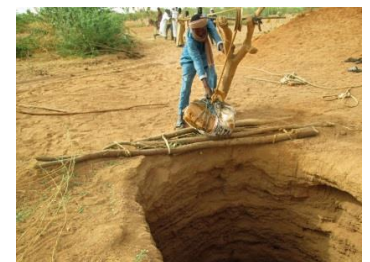
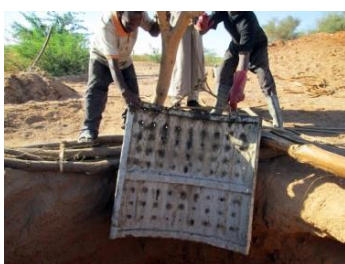
Per Jeep wurden die benötigten Materialien in die Nähe des Brunnen geführt. Beton, Sand, Armierungseisen, Seile zur Sicherung, Schaufeln und Karrette warten auf ihren Einsatz. Und schon wird der erste Schalungsteil in die Tiefe

gelassen. Damit ein ganzer Ring gebildet werden kann, braucht es vier dieser Elemente, welche dann im Brunnen zusammengesetzt werden. In der Zwischenzeit wird eine kleine Tränke betoniert, damit die Tiere die Umgebung des Brunnens nicht verunreinigen oder beschädigen.

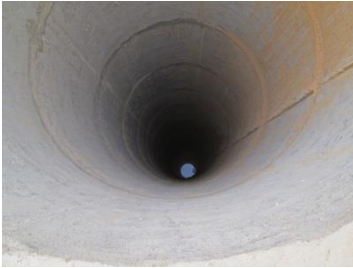
Nach einem Monat erstrahlt der Brunnenschacht in neuem Glanz und die Kavernen in den Wänden sind verschwunden. 8 Betonringe stabilisieren nun den Schacht und verhindern so ein Versiegen des kostbaren Wassers.

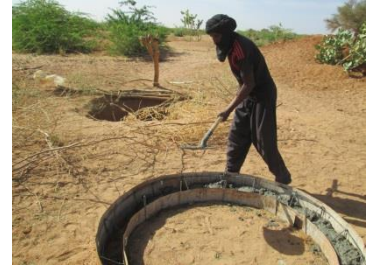
Anschliessend wird die Umgebung noch planiert. Der hohe Brunnenrand verhindert auch bei Überschwemmungen des Wadis ein Eindringen von Dreck ins Grundwasser – nach diesen starken Regenfällen war das gut sichtbar.
