Brunnensanierungen Zusammenfassung 2019-2021

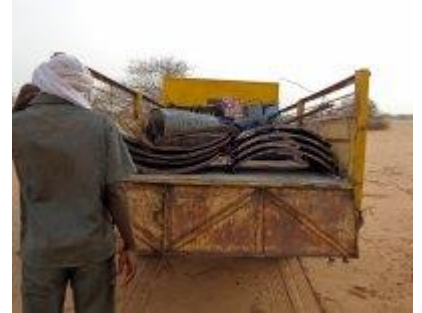
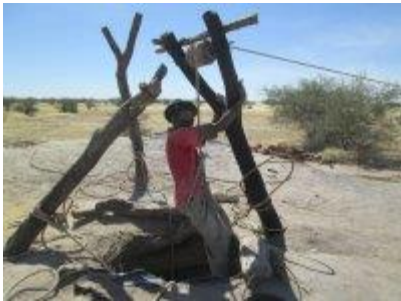
Ibrahim Dezember 2019

Drei Stunden von der Strasse entfernt befindet sich dieser vom Alter gezeichnete Brunnen. Eine holprige Piste, die den Geländewagen der Baucrew immer wieder heftig ruckeln lässt, führt schlussendlich zum Ziel. Wer nicht vorsichtig fährt, läuft Gefahr, mit dem Auto aufzusetzen oder die Ladung zu beschädigen.

Die Inspektion durch unseren Maurermeister Affano zeigt, dass dieser Ziehbrunnen mit seinen 60 Metern zu den tiefen seiner Art gehört. Auch hier muss erst die feste Gesteinsschicht ermittelt werden, damit die Schalungsringe erfolgreich verankert und aufgebaut werden können.

Der Rest bleibt sich gleich, wie bei den vorherigen Brunnensanierungen und nach 8 Wochen ist diese schwierige und kräftezehrende Arbeit beendet. Ibrahim bedankt sich von Herzen bei der gesamten Baucrew und bei allen Spendern, die diese Sanierung möglich gemacht haben.

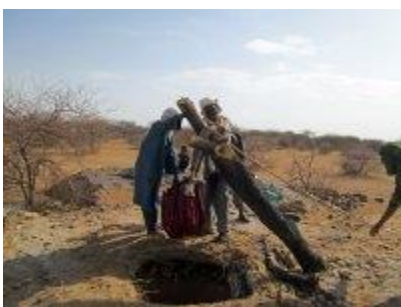
Bilal Juli 2019

Der nächste Brunnen, den wir in Angriff nahmen, befindet sich in der Region Azawagh und ist mit seinen 61 Metern doch recht tief. Auch hier ist das Überleben etliche Familien und ihre Tiere von diesem Ziehbrunnen abhängig und so lag uns diese Sanierung am Herzen.

Als erstes wird der Brunnen vollständig geleert, um den Brunnenboden von Schlamm, heruntergefallenes Geröll, Sand und Steinen zu befreien. Eine nasse Sache, die Affano bei diesen heißen Temperaturen eine willkommene Abkühlung bringt.

Das Vorgehen ist, wie bei all den Sanierungen, gleich – der Aufbau der Schalungsrings beginnt auf einer festen Gesteinsschicht, praktisch am Boden des Brunnens. Es folgt Ring um Ring, jeder steht auf dem unteren, bis man an der Oberfläche ankommt.

Nun stabilisieren 25 Betonringe die Brunnenwand, das Wasser kann den Brunnen wieder füllen. Wie so oft, verlief die schwierige und gefährliche Arbeit ohne Probleme, die eingespielte Crew hat Aussergewöhnliches geleistet!

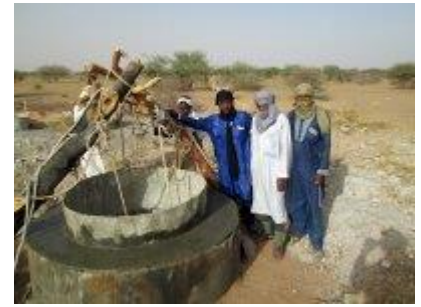
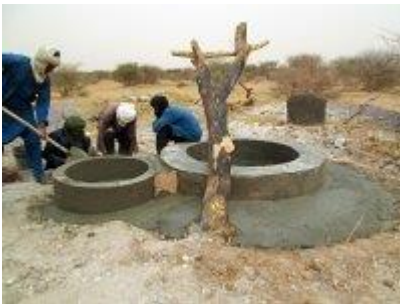
Genauso wichtig ist der Brunnenaufbau! Hier müssen unzählige Armierungseisen den Rand und die nahe Umgebung bei täglicher intensiver Benutzung verstärken, so dass der Beton hält und nicht innert Kürze zu bröckeln anfängt.

Die Zugvorrichtung wird eingegraben, der Konterbrunnen angefertigt, die Zuleitungen eingegraben und die Umkreisung des Brunnens planiert und betoniert.

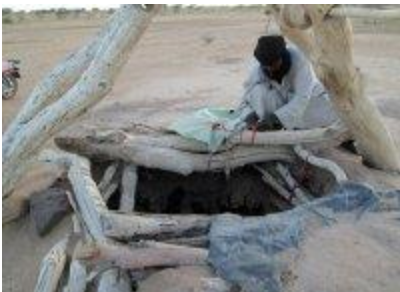
Tamalal Mai 2019

Dieser alte Brunnen befindet sich in der Region Azawagh und wurde vor Jahrzehnten von Hand gegraben. Er ist ca. 56 Meter tief und seine Wände bröckeln vor sich hin. Da in dieser Gegend viele Nomaden vorbeiziehen, beschloss Embeloua diesen Ziehbrunnen zuerst zu sanieren.

Als erstes wurde als Übergangslösung während den Bauarbeiten ein provisorisches Wasserbecken angefertigt. Der Brunnen wurde geleert, damit man die ersten Schalungsrings einbauen konnte.

Nach 5 Wochen sind die zahlreichen Löcher in den Wänden ausgebessert, die Schalungsringe gesetzt und der Brunnen stabil. Nun geht es an den Neuaufbau der oberen drei Meter....

Die Zugvorrichtungen werden eingesetzt, der Brunnenrand mit einer Betonplatte verstärkt und das Tränkebecken für die Tiere erstellt.

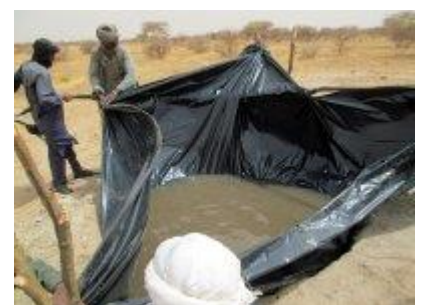
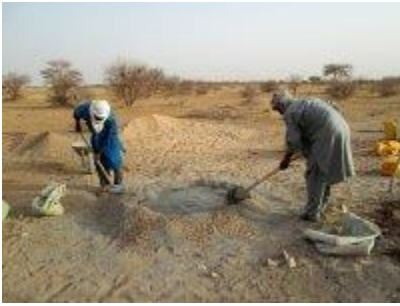
Das „dreckige“ Brackwasser wird zum Betonmischen verwendet, denn dafür reicht es allemal!

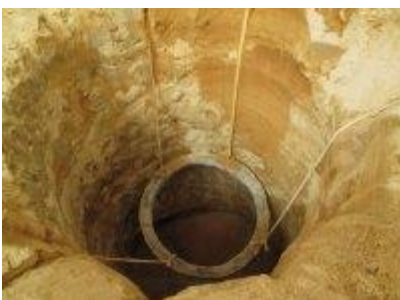
Mouhamed in Goratt August 2020

Wie bei den ersten drei von uns sanierten Brunnen in der Region Gougaram, befindet sich der Grundwasserspiegel auf ca. 25 Metern.

Die alten Stämme, welche den Schacht einigermassen stabilisierten, wurden entfernt und die Wände geglättet. Der erste Betonring, der als Basis dient, wird vorproduziert und in den gesäuberten Schacht gesetzt.

Auf diesem werden dann die restlichen Betonringe aufgebaut und verankert. Nach Erreichen der gewünschten Höhe, wird eine längere Pause eingehalten. Durch das Eigengewicht der Ringe, setzt sich die ganze Konstruktion langsam, bis sie stabil auf der harten Gesteinsschicht aufliegt. Erst jetzt wird der freiliegende Brunnenschacht aussen aufgefüllt und die Zugvorrichtung einbetoniert.

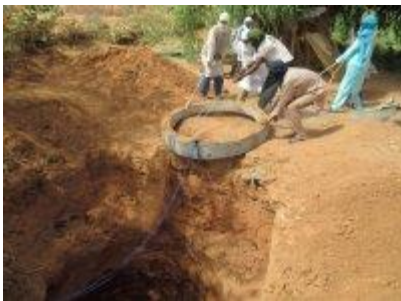
Rhane, Ahmed und Arali März 2020

Alle sanierten Brunnen befinden sich in der Region Gougaram in Talak. In diesem Tal ist der Grundwasserspiegel bei 18-29 Metern anzutreffen, was der Baucrew die Arbeit wesentlich erleichtert.

Nachdem der Brunnengrund von Geröll, Sand und Wasser befreit wurde, machten sich die Männer daran, den untersten Stützring zu setzen und zu verankern. Auf diesem werden anschliessend alle Betonringe aufgebaut!

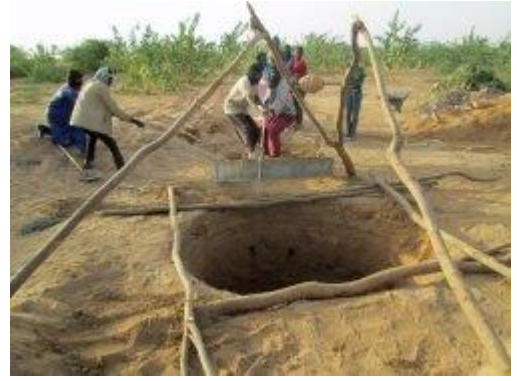
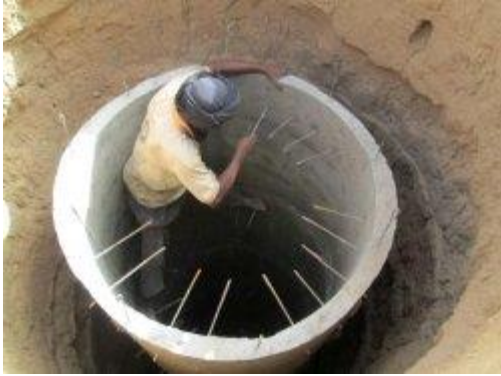
Der Brunnen von Elhadji Ado war in einem bedenklichen Zustand und so haben Embiloua und unser Maurermeister Affano beschlossen, mit dieser Sanierung zu beginnen.

Die Arbeiten im Schacht gingen ohne Probleme und trotz der Tiefe von 48 Metern routiniert voran. Da der umgebende Boden eher bröckelig war, mussten dieses Mal vermehrt Armierungseisen eingebaut werden.

Nach zweimonatigem Aufbau und tatkräftiger Mithilfe der Tuaregfamilie, stabilisieren 10 Betonringe die brüchigen Wände dieses Ziehbrunnens.

Der Brunnenrand wird noch verputzt (sobald die benötigten Materialien aus Agadez angekommen sind) und anschliessend die Zugvorrichtung noch einbetoniert.

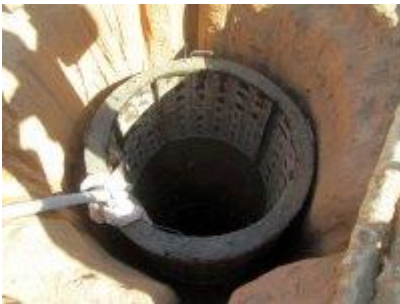
Dieser Brunnen wurde praktisch neu gegraben, da er in den letzten Jahren durch diverse Stürme und Flutungen eingesandet wurde und verschwand. Nur die alt eingesessenen Tuareg wussten noch, wo er sich befand.

In 15 Metern Tiefe floss das begehrte Nass aus einer unterirdischen grossen Quelle und ein dankbares „alhamdulillah“ ging durch die Gruppe. Sobald die Wände stabilisiert waren, begann der gewohnte Aufbau mit den Schalungsringen.

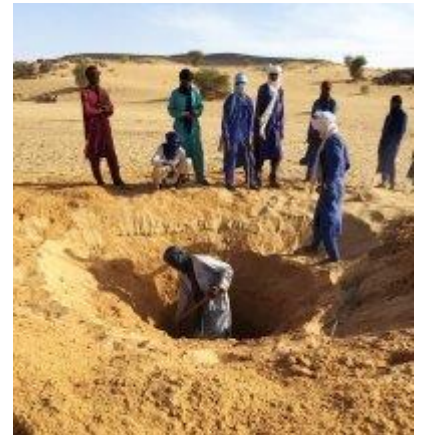
Wären der gesamten Bauerei wurden das einflussende Wasser mit einer starken Dieselpumpe abgesaugt und in bereitstehende Fässer gefüllt.

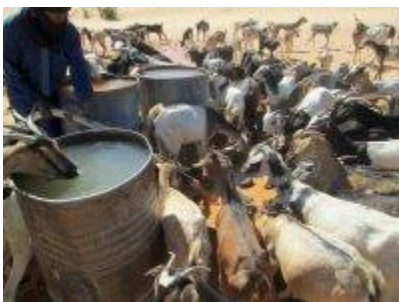
Dieses Wasser wurde nur zum Tränken der Tiere verwendet, für Menschen war es noch zu dreckig. Etwa eine Woche nach Beendigung der Arbeiten, klärt sich das Wasser, da sich die Sedimente am Boden ablagern.

Alhassane bereitet den zweitletzten Schalungsring vor, die Zugvorrichtung ist schon einbetoniert. In zwei Tagen wird noch der Brunnenrand aufgesetzt und verputzt.
