Brunnensanierungen von 2010 – 2012

Ebargaz Februar 2010

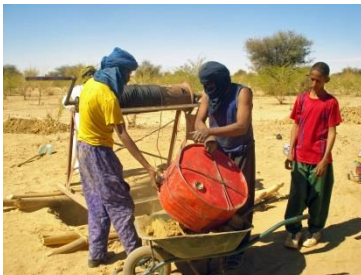
Mittels einer einfachen Seilwinde, werden Kessel um Kessel Sand und Gestein aus dem Brunnenschacht hochgezogen. Trotz viel losem Geröll, gehen die Grabungsarbeiten gut voran. Derzeitig haben wir die Tiefe von 25 Metern erreicht und hoffen, in ca. 35-40 Metern auf Wasser zu stossen.

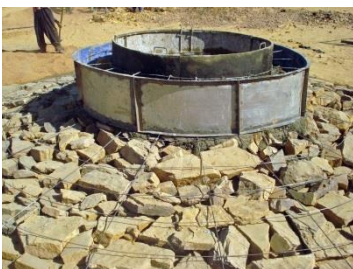
Schon ging es ans Beton mischen, um die Verankerung des Brunnens an der Oberfläche zu sichern. Zuerst wurden grosse Steine und Felsbrocken zum Auffüllen der Senke herangeführt. Mit Pickel, Schaufel und Spaten wurde das Terrain nivelliert und schroffe Übergänge eingeebnet und die Armierungseisen verlegt.

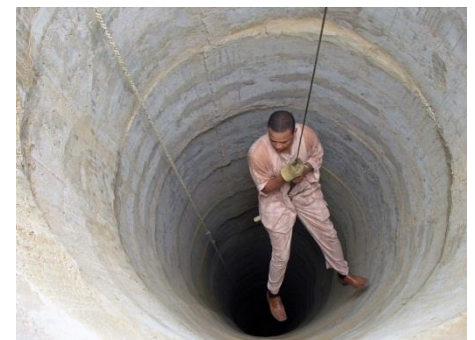
Das benötigte Wasser wird von weither mit der Eselskarre an die Baustelle geführt. In 42 Metern erreichten wir den Grundwasserspiegel und das kühle Nass füllte langsam den Brunnen auf. Die Freude, diese schwierige Arbeit mit Erfolg beenden zu haben, stand allen ins Gesicht geschrieben!

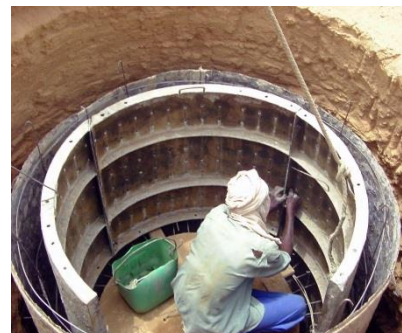
Bevor der Brunnenbauer mit dem Aufbau des nächsten Ringes beginnen konnte, musste der Zement immer einen Tag austrocknen. Da diese Region auch stark von der Landwirtschaft lebt, soll dieser Brunnen auch zum Bewässern der neu angelegten Gärten dienen.

Als nach 3 Monaten der letzte Betonring eingebaut wurde, waren alle erleichtert und froh, den Brunnen „Tajajarat“ ohne grössere Probleme fertig gestellt zu haben.

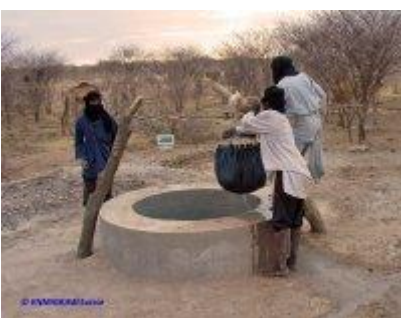
Der Brunnen „Tilalt“ ist ca. 50 Meter tief und wurde vor Jahrzehnten gegraben. Alle Tuareg-Nomaden der Region Azawagh dürfen solche Ziehbrunnen frei nutzen, auch wenn der Brunnen selbst demjenigen gehört, den ihn gegraben hat.

Durch die exzessive Nutzung begannen die Wände zu bröckeln und die Stützbalken hielten der Belastung nicht mehr stand. Da der Brunnenrand nicht erhöht war, flossen während der Regenzeit oftmals Sand, Geröll oder Tierexkrememente in das kostbare Nass. Solche Verunreinigungen führen sehr schnell zu Durchfallerkrankungen oder Cholera unter der ansässigen Bevölkerung. Besonders Frauen und Kinder sind davon stark betroffen. Um einer grösseren Abnützung oder sogar einem Einsturz zuvorzukommen, sanierten wir diesen Brunnen mit 33 Betonringen und einer neuen Zugvorrichtung.

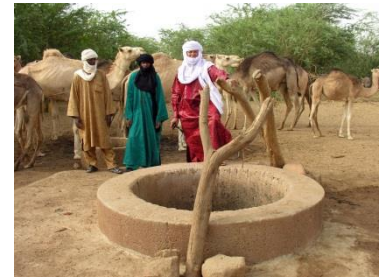
Das ist der erste Brunnen, welcher in der Nomadensiedlung Gougaram vor über 50 Jahren gegraben wurde. Seit dann speist er die dortige Bevölkerung mit sauberem Trinkwasser. Auch in den wärmsten Sommermonaten fliesst genügend Wasser nach und sichert so ein Überleben für ca. 750 Tuareg-Nomaden und ihre Tiere. Der stark benutzte Brunnen musste neu verputzt werden. Auch flickten wir allfällige Risse im Schacht und betonierten die Umgebung neu.

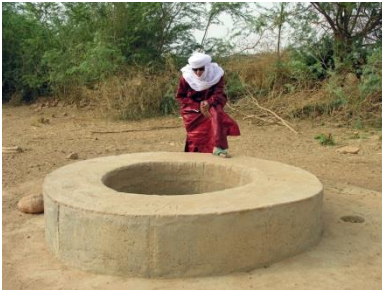
Gougaram 3 April 2011

Als erstes wurde der kaputte Brunnen von zuwuchernden Büschen und Ranken befreit. Da er durch diverse kleinere Fluten unterspült war, musste auch bei diesem Brunnen die Umgebung neu eingeebnet und die verbleibenden Betonringe gerichtet werden. Anschliessend erhöhte und verstärkte man den Brunnenrand mit Armierungseisen und dickem Beton. Die Zugvorrichtung wird links und rechts montiert, sobald die ansässigen Tuareg geeignete Holzgabelungen gefunden haben.
