## ENMIGRAW Suisse – Engagement bewegt

### **Brunnensanierungen von 2004 – 2009**

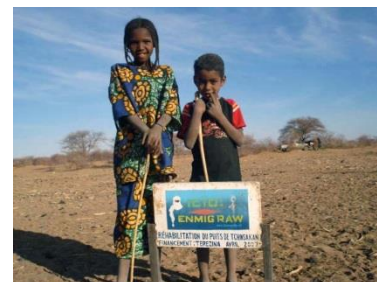
Der aktuelle Brunnen von Tschinsakan ist 80 Meter tief und wurde vor Jahrzehnten gegraben. Die oberen 25 Meter sanierte **ENMIGRAW Suisse** bereits im April 2007 mit dem Ziel, einen Einsturz zu verhindern und den Familien wieder sauberes Trinkwasser zu garantieren.

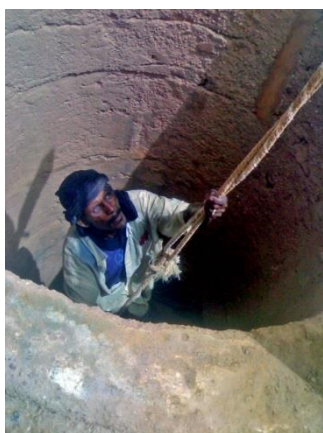
Im Juni 2008 entsandten wir Wayounfan Amahoulouk, Dakso Hamidane und den Brunnenspezialisten Himmi Bainou erneut nach Azawagh, um den Zustand des Brunnens Tschinsakan zu beurteilen. Regelmässige Kontrollen unserer Projekte sind ein Muss und garantieren eine Nachhaltigkeit.

Da sich unterhalb unserer Sanierung keine Betonringe befinden, haben sich im Laufe der Zeit in der Tiefe von 45 Metern drei Auswaschungen gebildet. Zu allem hin hat sich durch das stete Runterfallen von Gestein und Sand der Brunnen um ca. 10 Meter aufgefüllt. Momentan führt der Brunnen noch genügend Wasser, um die dortige Bevölkerung und ihre Tiere zu versorgen. Doch um einen weiteren Zerfall zu verhindern, müssen die Auswaschungen aufgefüllt, der Brunnen bis zum Grund vom Schutt befreit und mit Betonringen ausgekleidet werden. Nur so können wir verhindern, dass das Wasser bei sinkendem Wasserspiegel und zahlreicher Nutzung immer schmutziger und sandiger wird.

In solchen Tiefen ist jegliche Arbeit infolge von Einsturzgefahr und Platzmangel gefährlich und auch nicht einfach. Die vollständige Sanierung Tschinsakans wird voraussichtlich einen ganzen Monat in Anspruch nehmen.

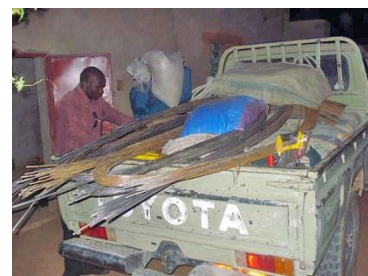
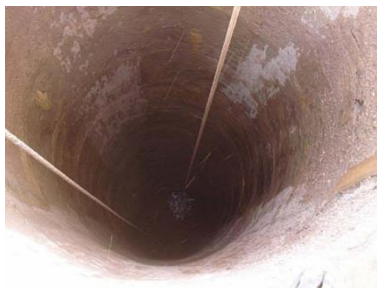
Da sich der Brunnen gegen unten verjüngt, hatten die Arbeiter keine andere Wahl, als die Eisenformen für jeden Betonring auszumessen und anzupassen. Eine schwierige und Kräfte zehrende Arbeit, welche mit grösster Sorgfalt durchgeführt werden muss. Der Schacht ist eng, alles muss mit Seilen gesichert sein und der Platzmangel lässt nur ein Arbeiten mit Kübeln zu.

Nach dem Einpassen von 23 Ringen konnten wir nach 2 ½ Wochen den Brunnen für die heimischen Tuaregfamilien wieder öffnen.

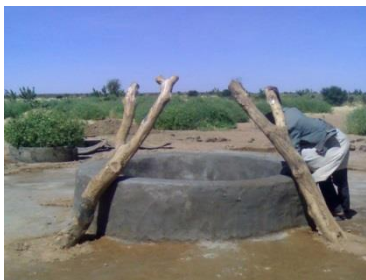
Der löchrige Beton dieses traditionellen Ziehbrunnens wurde durch die stetige Reibung der Seile bröckelig. Starke Regenfälle und eine schlechte Bauweise hatten den Boden um den Brunnen um 30 cm absinken lassen. Kurz, er war in einem miserablen Zustand.

Zuerst wurden grosse Steine und Felsbrocken zur Auffüllung der Senke herangeführt. Mit Pickel, Schaufel und Spaten wurde das Terrain einigermaßen nivelliert und schroffe Übergänge eingeebnet. Jeder half auf seine Art – die Tuaregfrauen brachten den Arbeitern das Essen, die Kinder hielten die durstigen Ziegen- und Schafherden vom Brunnen fern.

Die Armierungseisen wurden verlegt und spannten sich wie ein Spinnennetz um den Brunnen. Gleichzeitig wurde der Brunnenrand um 60 cm erhöht und die Gabelbäume eingegraben. Nach 11 Tagen war die schweisstreibende Arbeit zu Ende. Eschik Nischisch wartete auf die ersten Kamele, Schafe und Esel, die ihren Durst an den zwei neu gebauten Viehtränken nun löschen konnten.

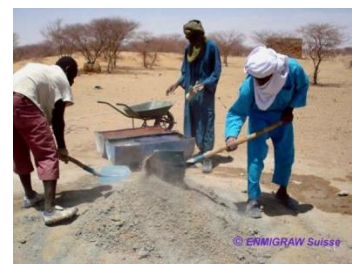
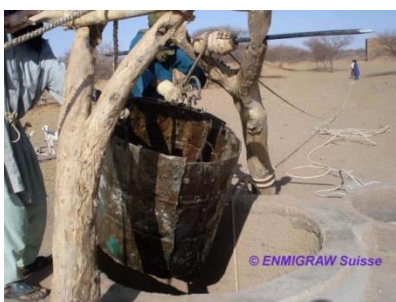
Während unseren Sanierungsarbeiten am Brunnen Tschinsakan wurden wir von der Tuaregfamilie Aghali kontaktiert. Auch ihr Brunnen ist seit längerem in einem kritischen Zustand, da Auswaschungen die Brunnenwände destabilisiert haben. Ein uns bekanntes Problem der alten Brunnenbauweise dieser Gegend. Nach einer Besichtigung durch den Brunnenspezialisten, der sich ja vor Ort befand, entschlossen wir uns, dieses Projekt zu starten und der Familie zu helfen.

Mit dem Einbau von vier Betonringen bewahrten wir den Brunnen vor einem Einsturz und sicherten dadurch der Familie und ihren Tieren sauberes Trinkwasser.
